ARQUITECTURA DE LA VIVIENDA VERNÁCULA COLOMBIANA EN ADOBE Y SU RELACIÓN CON LA NORMA SISMO RESISTENTE*

* El tema de este artículo hace parte de la investigación “Características Físicas y de Habitabilidad del Adobe en el Altiplano Cundiboyacense”, que realizan las autoras en colaboración con Jenny Vargas, Ricardo Martínez y Mairo Delgado.

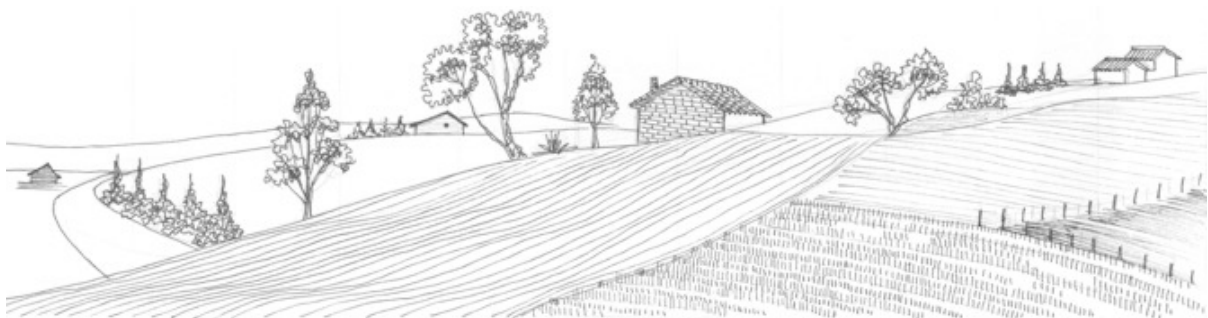
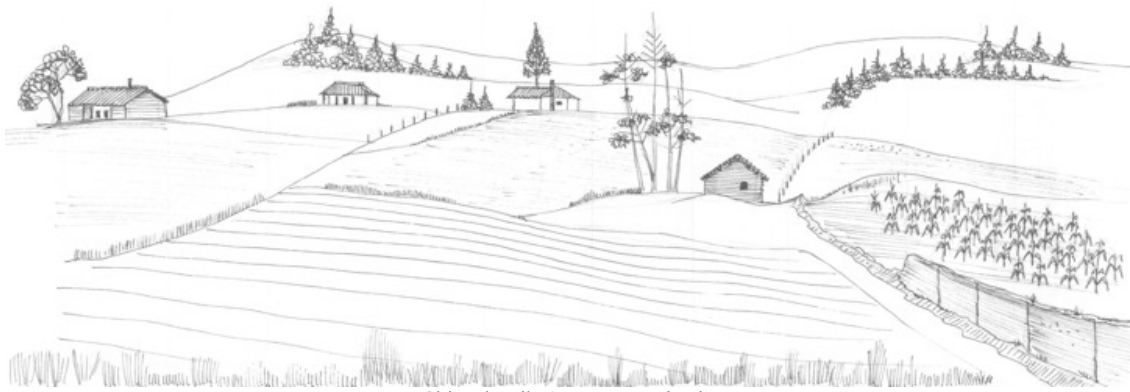
Chivatá-Toca

Son edificaciones de un piso con cubiertas a dos aguas, compactas y con pocos espacios en su interior. Estos recintos se utilizan fundamentalmente para descansar en la noche y protegerse del clima en los períodos de lluvia. Se encuentran en relación con las áreas de producción agrícola o la del *chirval*, conformando zonas homogéneas en donde el adobe es el protagonista principal, constituyéndose así en componente principal del patrimonio construido en esta región.
